Chiesa S.Maria La Nova - Napoli

LETTURA GRAFICA DEL PROSPETTO PRINCIPALE DEGLI STALLI DEL CORO LIGNEO (1603-1621) SITO NELLA CHIESA DI S.MARIA LA NOVA – NAPOLI-

## ANALISI DEL DEGRADO

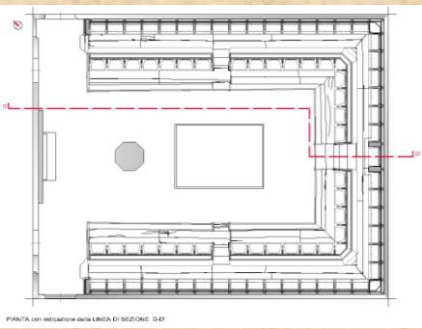
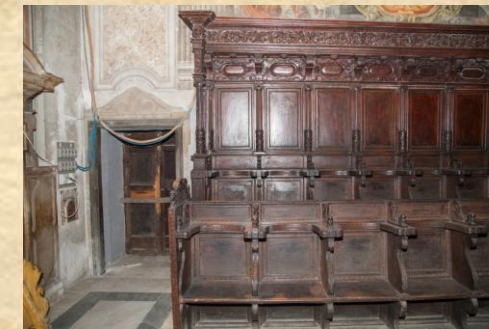
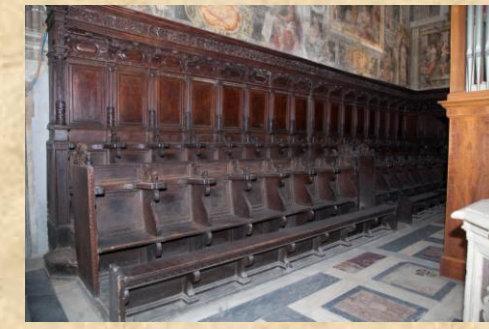
Lacune e sconnesioni

Distaccamenti

Frasione per usura (cause antropiche)

Sgretolamento causato da funghicariogeni\*

Deformazione (fenomeno dell'imbarcamento)

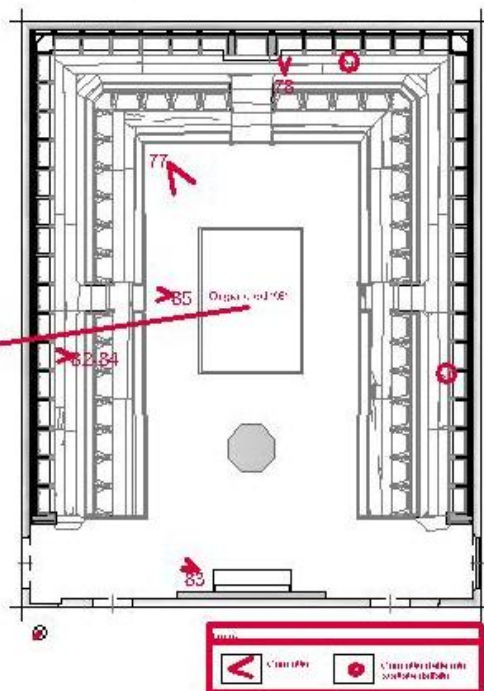
Foto 77 Organetto del '61

COME SI EVINCE IN Pianta, LA ZONA CENTRALE È OCCUPATA DA UN IMMENSO ORGANO DEL 1961 CHE OCCULTA LO STALLO PRINCIPALE DEL CORO LIGNEO (1603-1621), NASCONDEDO LA VISTA DEL PROSPETTO PRINCIPALE AL VISITATORE E RESTRINGENDO LO SPAZIO DI PASSAGGIO, GIÀ ESIGUO, CHE ATTUALMENTE OSPITA ANCHE UN ANTICO CASSETTORE CHE NECESSITA DI RESTAURO, COME SI EVINCE DALLA FOTO, FACENTE PARTE DELL'ARREDO LIGNEO DELLA SAGRESTIA.

L'ORGANO DEL 1961, RISULTA UN INGOMBRANTE E VOLUMINOSO PARALLELEPIPEDO, PIÙ ALTO DEL CORO STESSO, CHE TOGLIE LUCE ALL'INTERO MANUFATTO E IMPEDISCE LA FRUIZIONE DELLO SPAZIO CENTRALE E LA VISIBILITÀ DELLE SEDUTE O SCANFANI; CONCEPITE PER ESSERE VISTE TUTTE CONTEMPORANEAMENTE, DA QUALUNQUE STALLO O SCANFANO. INOLTRE, LA PRESENZA DI QUESTO IMMENSO ORGANO, NEGA LA "PERCEZIONE" DELLO SPAZIO.

## 1. INTERVENTO DI RIMOZIONE DELL'ORGANO DEL 1961.

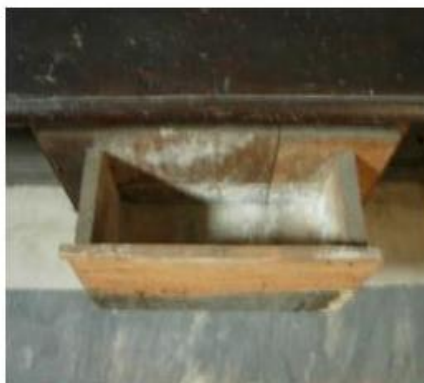
Foto 80 Vano contenitore di un "sogroto" con presenza di muffa e funghi cariogeni del tipo *carie bianca*

PER CURARE IL LEGNO AGGREDITO DAL TARLO SI PROCEDERÀ CON INIEZIONI DI UN PRODOTTO ALTAMENTE TESTATO, ATTRAVERSO I FORI DI SFARFALLAMENTO E CON INFILTRAZIONI DELLO STESSO APPLICATO A PENNELLO. SI ESTENDE L'EFFICACIA SE NECESSARIO ANCHE SU MUFFE E FUNGHI CON BIOCIDI SPECIFICI (VEDI FOTO N.80). PER FAVORIRE L'AZIONE DEL PRODOTTO SI RALLENTA L'EVAPORAZIONE AVVOLGENDO IL MANUFATTO IN POLIETILE. L'AZIONE DEI PRODOTTI AD IMPREGNAZIONE HA IL VANTAGGIO DI TRASFERIRE IL PRINCIPIO ATTIVO ALL'INTERNO DEL LEGNO INTERESSATO PERMANENDO PER PIÙ TEMPO NELLE POROSITÀ (AZIONE PREVENTIVA).

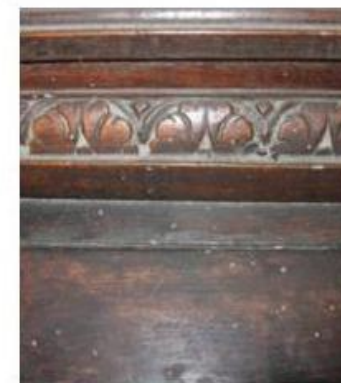
Foto 82 Fori di sfarfallamento dei *tarli*

LA DISINFESTAZIONE CONTRO GLI INSETTI XILOFAGI SARÀ CURATIVA E PREVENTIVA.

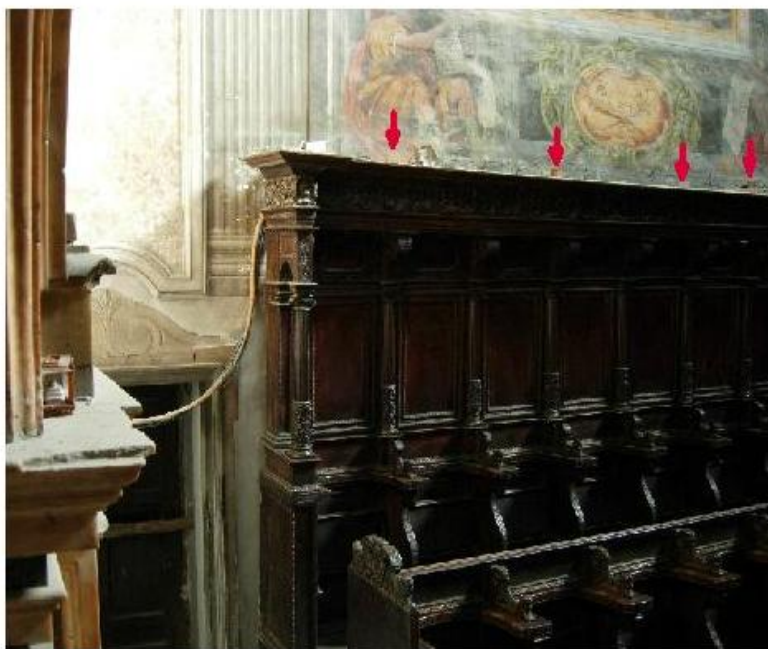
Foto 83

LA PARTE ALTA DEGLI STALLI LATERALI DEL CORO, QUELLA CIOÈ CHE CHIUDE FUNGENDO DA COPERCHIO, È VISIBILMENTE DEFORMATA. PIÙ PRECISAMENTE AL CENTRO "IMBARCA". QUESTO FENOMENO PAREVA INSPIEGABILE CONSIDERATO CHE NON È SOLLECITATA DA CARICHI VERTICALI, MA SEMPLICEMENTE APPOGGIATA A CHIUSURA DEL CORO ALTO 3.50 METRI. INFATTI, OSSERVANDO DALL'ALTO SI (INTUVEDONO I PALETTI SCORZATI (VEDI FRECCHE ROSSE IN FOTO) CHE RAPPRESENTANO LA STRUTTURA DI SOSTEGNO, INTERPOSTA TRA I PANNELLI POSTERIORI DEL CORO E LA PARETE MURARIA. QUINDI IL PANNELLO ORIZZONTALE CHE SI DOVREBBE APPOGGIARE SU DI ESSI SI È STACCATO, PROBABILMENTE IN SEGUITO AL PASSAGGIO DEI GROSSI CAVI ELETTRICI CHE VEDIAMO NELLA FOTO, PROVOCANDO IL FENOMENO DELL'IMBARCAMENTO. INFATTI LO SPESSORE DEI CAVI ELETTRICI, EVIDENTEMENTE, FA "LEVAR" TRA I PANNELLI DEL CORO E I PALETTI, CAUSANDO IL DISTACCOMENTO DEL PANNELLO ORIZZONTALE, DAI PALETTI CHE LO SOSTENEVANO. PERTANTO LA PARTE AGGETTANTE DEL CORO RISULTA SCOPPIATA FACENDOLO PENDERE IN AVANTI COL RISCHIO DI CROLLO.

## 5. INTERVENTO DI CONSOLIDAMENTO DELLE PARTI STRUTTURALI DANNEGGIATE
