Chiesa S.Maria La Nova - Napoli

LETTURA GRAFICA DEL PROSPETTO PRINCIPALE DEGLI STALLI DEL CORO LIGNEO (1603-1621) SITO NELLA CHIESA DI S.MARIA LA NOVA – NAPOLI-

## ANALISI DEL DEGRADO

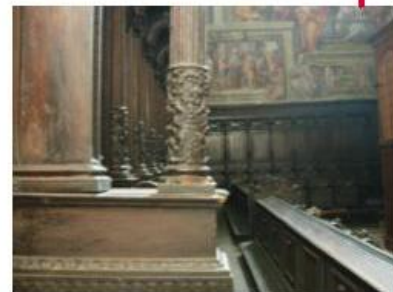
3 Particolare della base intagliata della colonnina e prospettiva del rango superiore

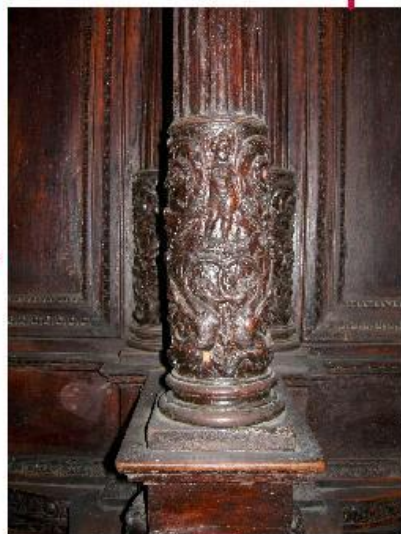
9 Particolare della base scolpita delle colonnine

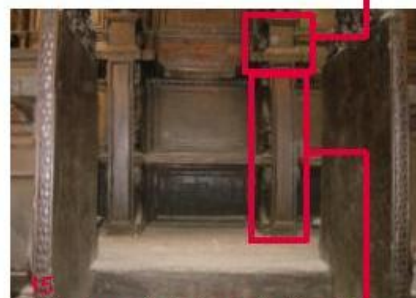
15  
Stallo ligneo principale a quota 50 cm dal  
piano di calpestio

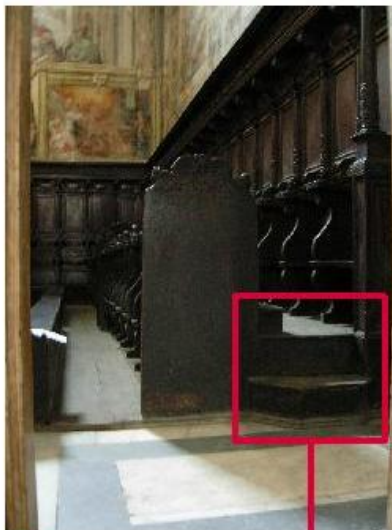
30 Prospettiva dei ranghi degli stalli lignei del primo ordine al piano di calpestio e di quelli superiori, posti a quota 50 cm dal piano di calpestio. Lato sud.sud-ovest e ovest in pianta.

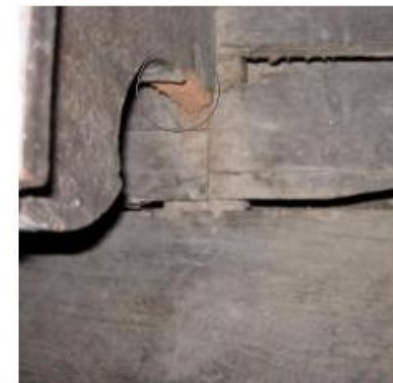
Foto 81 Fenomeno dello *sgretolamento*
