Chiesa S.Maria La Nova - Napoli

LETTURA GRAFICA DEL PROSPETTO PRINCIPALE DEGLI STALLI DEL CORO LIGNEO (1603-1621) SITO NELLA CHIESA DI S.MARIA LA NOVA – NAPOLI-

## ANALISI DEL DEGRADO

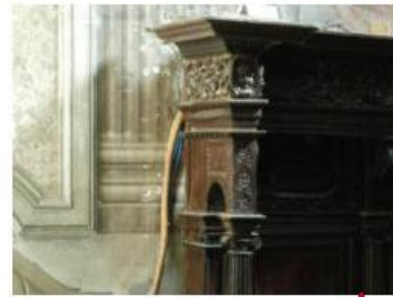
1 Particolare: fascia decorata, cornici, modanature a "baccello" e capitelli ionici

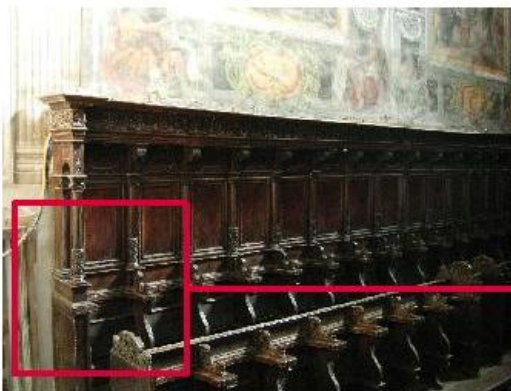
5 Prospettiva del lato Nord-est del coro ligneo

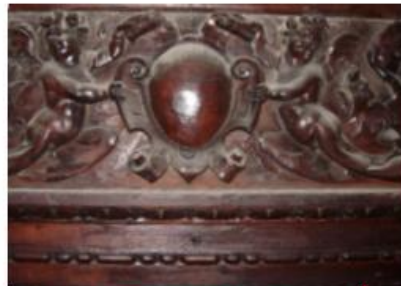
6 Particolare dello stemma sul baldacchino e modanature a "boccello"

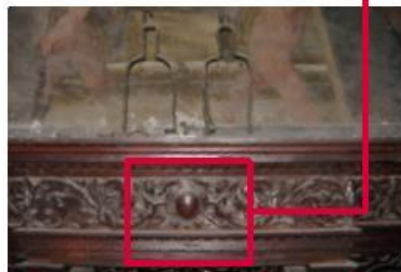
7 Particolare del baldacchino dello stallo principale

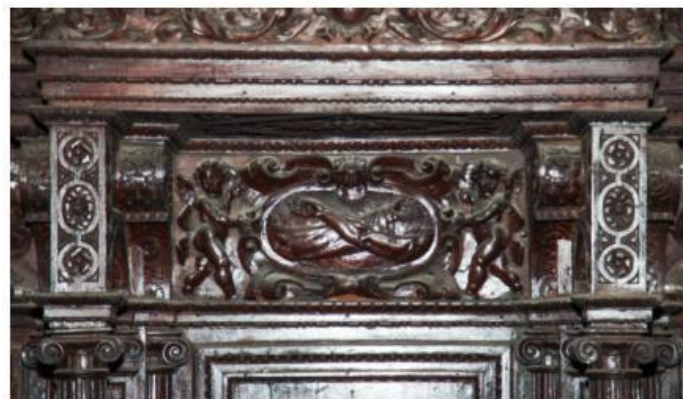
10 Particolare dell'ovulo dello stallo principale raffigurante il simbolo dell'ordine dei frati francescani minori

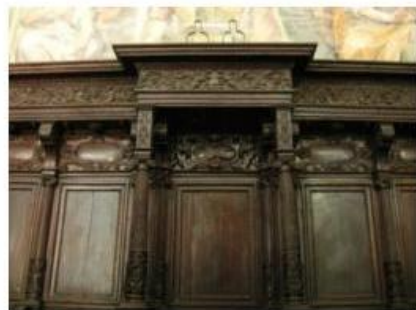
12 Baldacchino dello stallo ligneo principale.  
lato sud-est in pianta

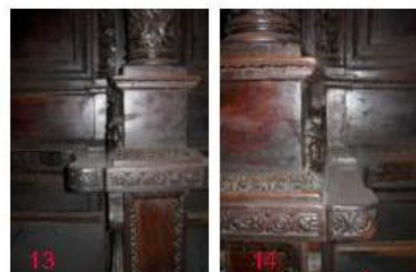
13 14  
Particolare dell'attacco tra la base della  
colonnina e il bracciolo

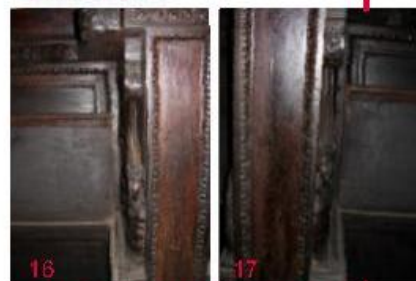
16 17  
Particolare della fiancata superiore dello  
stallo principale

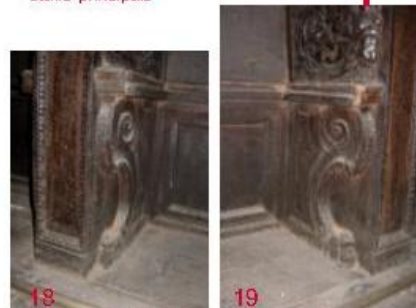
18 19  
Particolare della fiancata inferiore dello  
stallo principale

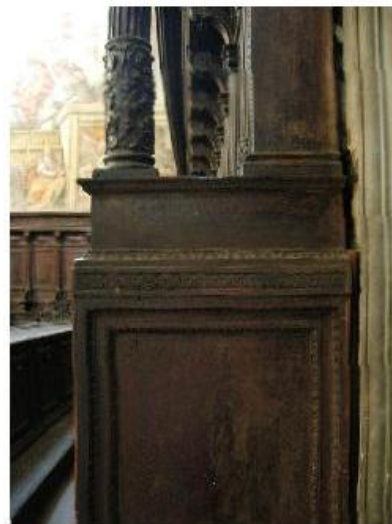
29 Coro ligneo. Fiancata inferiore destra di chiusura. Sita ad ovest. in pianta.

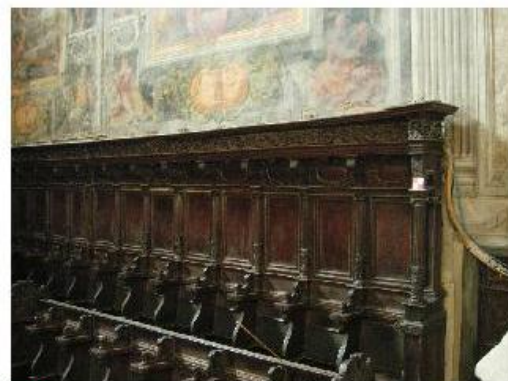
32 Prospettiva lato sud-ovest e ovest in pianta.

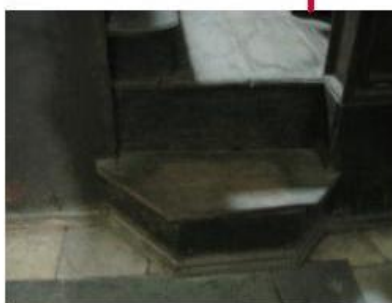
31 Particolare dell'inginocchiatoio in legno di castagno e dei due gradini di accesso laterale, al rango degli stalli superiori.

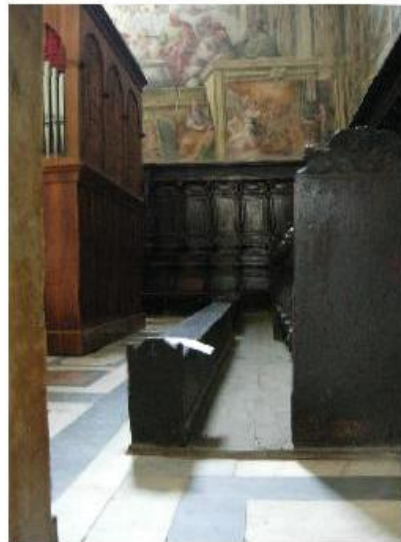
33 Prospettiva del rango degli stalli da orientamento, posta a stessa quota del piano di base. La foto evidenzia anche l'organo del '96 che occupa lo schermo di nicchia e del coro gineo.

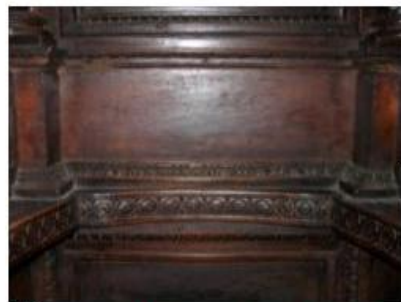
34 Particolare dell'attacco tra dossale, sopra l'area oroscio della seduta (stallo o schermo).

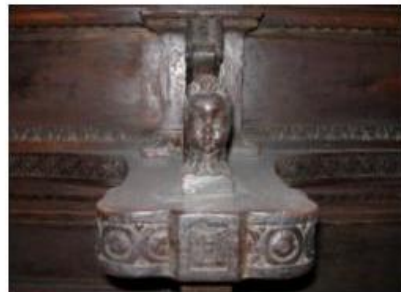
35 Particolare dell'oroscio ritagliato.

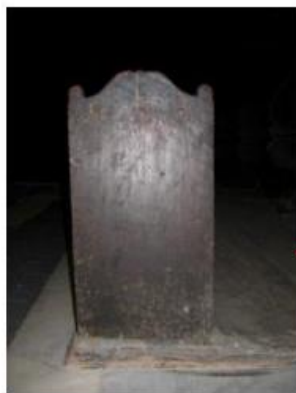
36 Prospettiva dell'entrata del rango destro, posta a quota, sulla sinistra.

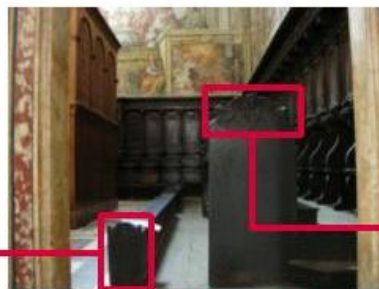
38 Particolare della porta.

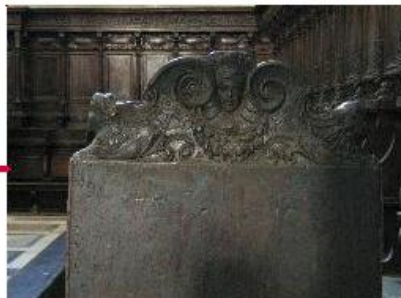
37 Particolare della massa destra del coro posta ad ovest, a quota.

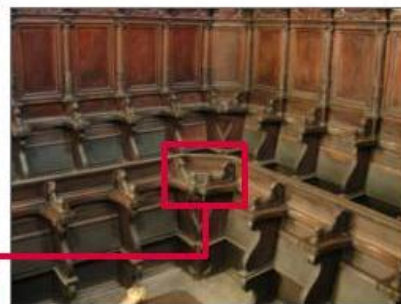
41 Prospettiva de la parte ossa de l'angolo de coro  
 gneo posto a s.ud., n.o anla.

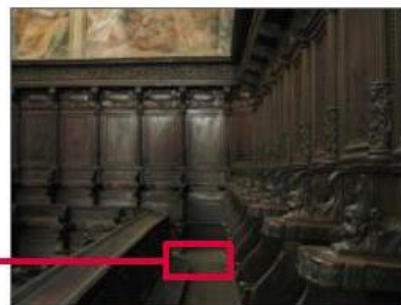
42 Prospettiva de l'angolo deg schermi superior, posti  
 a quota 50 cm da piano di base, n.o a s. evince  
 tavolo de a predelle.

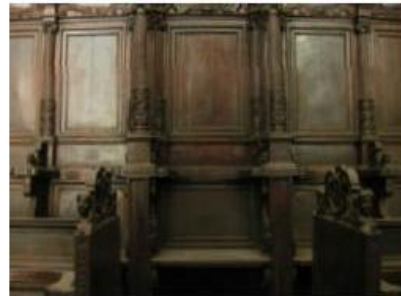
47 Scrigno ornato

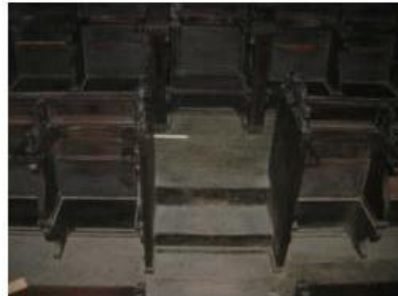
48 Gradini d'accesso allo scrigno ornato

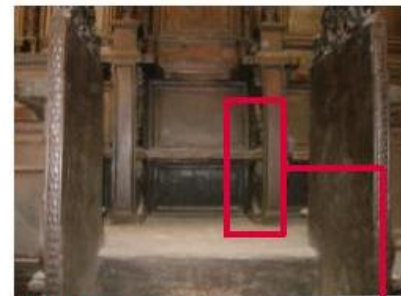
49 Secondo gradino d'accesso assieme ornato, a quota 50 cm da piano calpesto

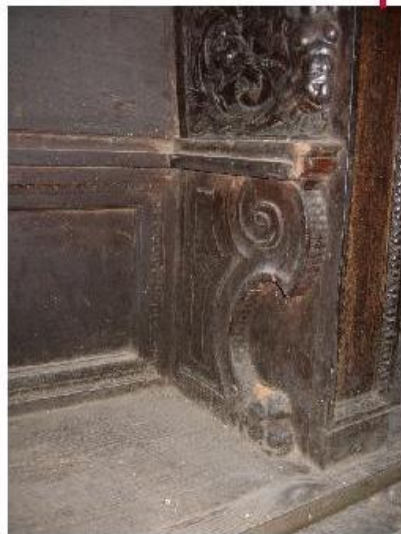
50 Particolare della fasciata inferiore dello scrigno

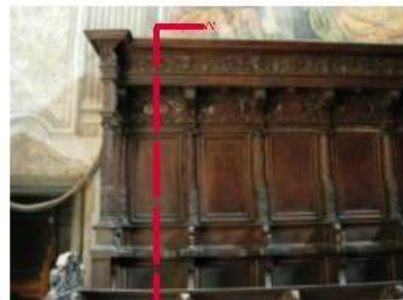
59 Stalla superiore

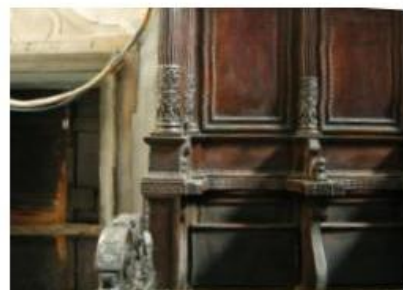
61 Scremo con sistema a colonne, in posizione verticale

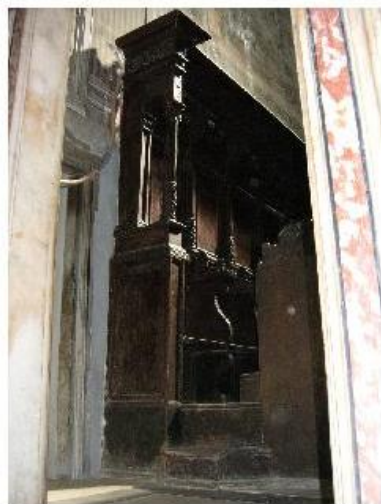
63 Fiancata stalla destra, s. l. lista a nord, noeria

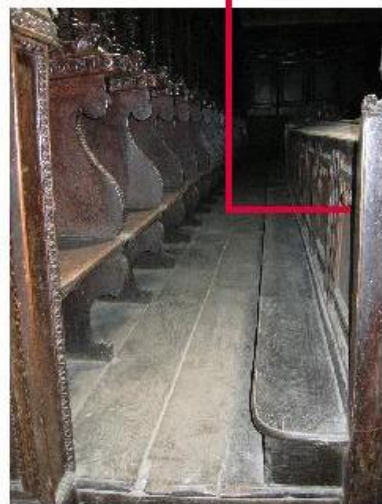
64 Rango superiore della fiancata albedata, s. l. lista a nord, noeria

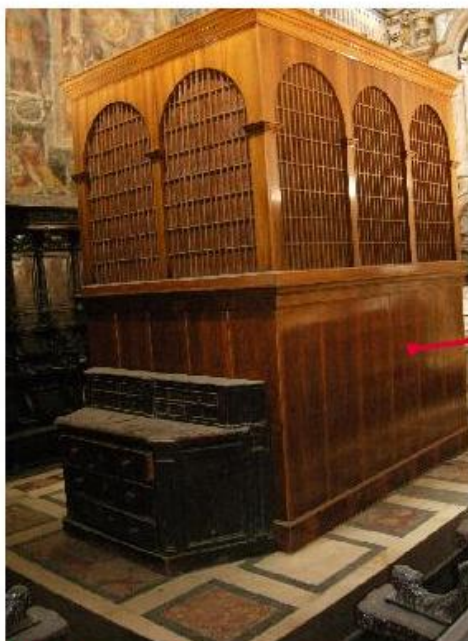
COME SI EVINCE IN Pianta, LA ZONA CENTRALE È OCCUPATA DA UN IMMENSO ORGANO DEL 1961 CHE OCCULTA LO STALLO PRINCIPALE DEL CORO LIGNEO (1603-1621), NASCONDEDO LA VISTA DEL PROSPETTO PRINCIPALE AL VISITATORE E RESTRINGENDO LO SPAZIO DI PASSAGGIO, GIÀ ESIGUO, CHE ATTUALMENTE OSPITA ANCHE UN ANTICO CASSETTORE CHE NECESSITA DI RESTAURO, COME SI EVINCE DALLA FOTO, FACENTE PARTE DELL'ARREDO LIGNEO DELLA SAGRESTIA.

L'ORGANO DEL 1961, RISULTA UN INGOMBRANTE E VOLUMINOSO PARALLELEPIPEDO, PIÙ ALTO DEL CORO STESSO, CHE TOGLIE LUCE ALL'INTERO MANUFATTO E IMPEDISCE LA FRUIZIONE DELLO SPAZIO CENTRALE E LA VISIBILITÀ DELLE SEDUTE O SCANFANI; CONCEPITE PER ESSERE VISTE TUTTE CONTEMPORANEAMENTE, DA QUALUNQUE STALLO O SCANFANO. INOLTRE, LA PRESENZA DI QUESTO IMMENSO ORGANO, NEGA LA "PERCEZIONE" DELLO SPAZIO.

Foto 77 Organetto del '61

## 1. INTERVENTO DI RIMOZIONE DELL'ORGANO DEL 1961.

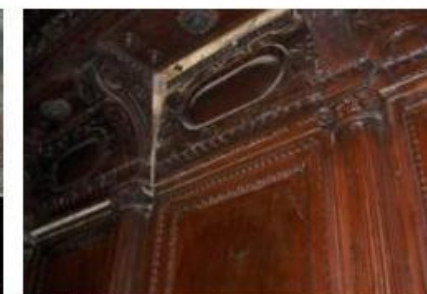
Foto 84

LA PARTE ALTA DEGLI STALLI LATERALI DEL CORO, QUELLA CIOÈ CHE CHIUDE FUNGENDO DA COPERCHIO, È VISIBILMENTE DEFORMATA. PIÙ PRECISAMENTE AL CENTRO "IMBARCA". QUESTO FENOMENO PAREVA INSPIEGABILE CONSIDERATO CHE NON È SOLLECITATA DA CARICHI VERTICALI, MA SEMPLICEMENTE APPOGGIATA A CHIUSURA DEL CORO ALTO 3.50 METRI. INFATTI, OSSERVANDO DALL'ALTO SI (INTUVEDONO I PALETTI SCORZATI (VEDI FRECCHE ROSSE IN FOTO) CHE RAPPRESENTANO LA STRUTTURA DI SOSTEGNO, INTERPOSTA TRA I PANNELLI POSTERIORI DEL CORO E LA PARETE MURARIA. QUINDI IL PANNELLO ORIZZONTALE CHE SI DOVREBBE APPOGGIARE SU DI ESSI SI È STACCATO, PROBABILMENTE IN SEGUITO AL PASSAGGIO DEI GROSSI CAVI ELETTRICI CHE VEDIAMO NELLA FOTO, PROVOCANDO IL FENOMENO DELL'IMBARCAMENTO. INFATTI LO SPESSORE DEI CAVI ELETTRICI, EVIDENTEMENTE, FA "LEVAR" TRA I PANNELLI DEL CORO E I PALETTI, CAUSANDO IL DISTACCOMENTO DEL PANNELLO ORIZZONTALE, DAI PALETTI CHE LO SOSTENEVANO. PERTANTO LA PARTE AGGETTANTE DEL CORO RISULTA SCOPPIATA FACENDOLO PENDERE IN AVANTI COL RISCHIO DI CROLLO.

## 5. INTERVENTO DI CONSOLIDAMENTO DELLE PARTI STRUTTURALI DANNEGGIATE
